Le fort de Buoux se trouve 1 km au sud du village du même nom sur les pentes nord du Grand Luberon. Il s'est bâti sur une écaille rocheuse de 600 m de long et de 100 m de largeur maximale, entourée presqu'entièrement de falaises qui en rendent l'accès problématique. Comme à Rocsalière avec le plateau de Claparède, cette écaille est, en plus grand, un témoin rocheux que l'érosion a détaché des strates calcaires qui descendent de la crête du Luberon par la roche d'Espeil. On retrouve le même type d'écailles caractéristiques, à l'ouest du Luberon, vers Oppèdele-Vieux. On avait ici un site privilégié pour asseoir une structure défensive. Encore fallait-il que cette structure défensive ait une utilité.

DESCRIPTION

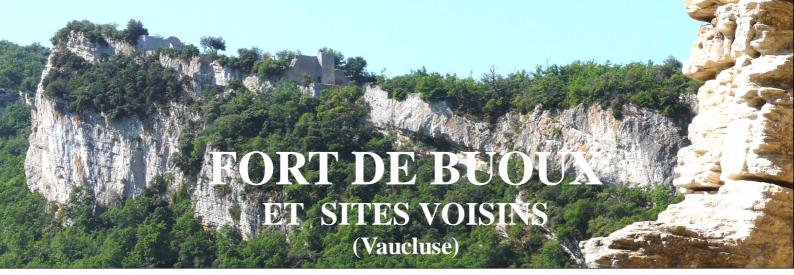
Fig. 1 : Vue d'un abri dans la falaise qui lui fait face, l'écaille où a été bâti le fort est presqu'entièrement entourée de falaises infranchissables. Ici, les trois remparts qui ferment la partie haute de la fortification.

Quand on arrive sur les lieux, on comprend immédiatement qu'ils étaient prédestinés pour accueillir une place fortifiée. Cette écaille, dégagée des strates rocheuses est entourée de toutes parts de falaises dépassant par endroits 50 m, voire 60 (fig.1 et 14); de là, on peut contrôler les passages dans la vallée de l'Aigue Brun. Seule une vingtaine de mètres au N.O. permet un passage au milieu des aplombs rocheux. Il faut ajouter que le chemin d'ac-

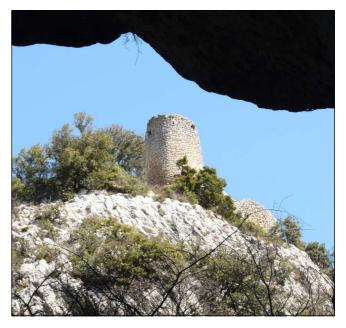
Fig. 2 : L'entrée du fort de Buoux telle qu'elle apparaît du chemin d'accès, sous la Baume.

Peu avant l'arrivée au fort, se trouvent les vestiges d'un premier poste de défense, un bastion rectangulaire bâti avant des habitats rupestres. Un escalier de pierres grossières (fig. 4), assemblées sans mortier, mène à une belle porte à arc plein-cintre s'appuyant sur un rempart dont l'appareillage peu fini montre une reconstruction hâtive, datant peutêtre des guerres de religion; sur la droite une tour ronde (fig. 2).

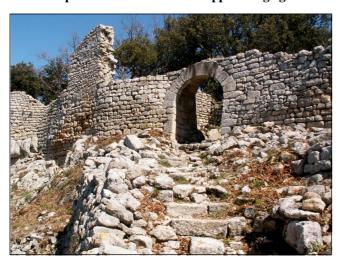
Fig. 4: Un mauvais escalier dans les pentes abruptes mêne au premier mur défensif d'appareillage grossier.

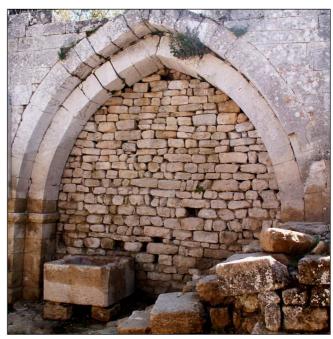
Fig. 5 : L'un des beaux appareillages qui subsistent de l'église.

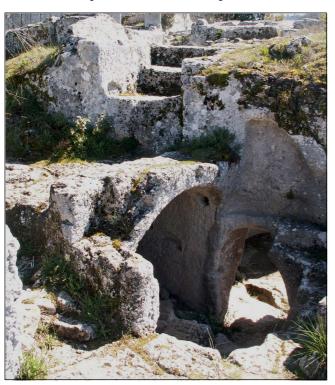
Fig. 7 : Le secteur des silos et du pressoir à huile (au fond à gauche).

Ils sont peut-être, l'un des vestiges les plus caractéristiques de Buoux. Au nombre de seize, ils ont été creusés dans le rocher. Evasés, d'une profondeur moyenne de 2 m, la feuillure creusée à leur orifice montre qu'ils étaient fermés par un couvercle

dont on retrouve un ou deux exemplaires. Ces silos devaient vraisemblablement constituer des réserves alimentaires. Au bas des silos, sur une belle dalle rocheuse horizontale, le creusement de ce qui fut sans doute la base d'un pressoir à huile (fig. 7).

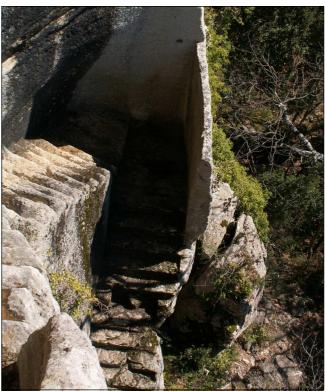
Fig. 8 (à gauche): La poterne donnant accès à l'escalier

C'est pour moi le passage le plus surprenant de Buoux. Juste après les silos et avant ce qui a été appelé le premier rempart, une poterne (fig. 8)donne accès à un escalier descendant longeant la barre rocheuse. De cet escalier, on peut voir le fond de deux silos qui se sont crevés. On doit ensuite parcourir environ 150 m dans un sentier qui remonte comme les strates rocheuses et serpente à travers la végétation. On parvient alors, en haut d'un escalier magnifique et vertigineux (fig. 9), creusé entièrement dans le roc de belles marches et d'un beau garde-fou, il permet de descendre la deuxième barre rocheuse et de quitter les lieux sans être vu de ceux qui bloquent l'entrée!

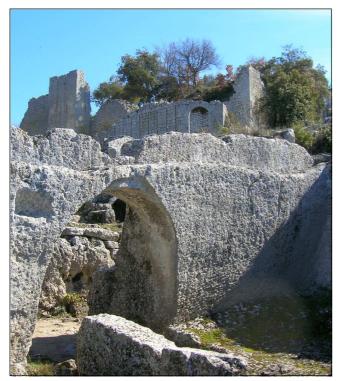
Fig. 10 : derrière la dernière maison du village, le premier rempart suivi de près par le second. De ce point de vue, les fossés en partie comblés, sont invisibles.

Le premier rempart fait suite au village, juste après le silo et une belle maison rupestre. Il est précédé d'un fossé creusé dans le roc, encore en partie visible. D'une longueur de 30 m, il barre le plateau dans toute sa largeur. Il ne reste plus rien du haut de ce rempart, dont la hauteur au dessus du rocher va de

quatre à deux mètres (fig. 10); mais quinze archères hautes et étroites sont encore visibles. Complètement au sud-ouest du rempart, une porte permet de le franchir (fig. 11).

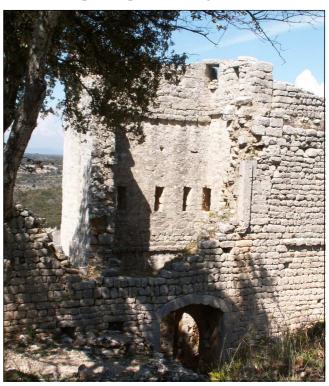
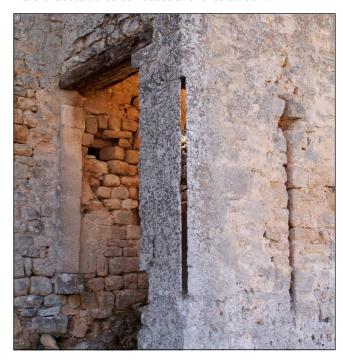
Fig. 12 et 13 : La tour de trois étages au centre du second rempart. Curieusement, seule la tour comporte des meurtrières, pas le rempart. On voit la porte latérale d'accès et les curieuses archères de coin.

Seulement une dizaine de mètres en arrière, le second rempart, plus imposant lui fait suite. Il était lui aussi protégé par un fossé en partie comblé aujourd'hui. Curieusement, il ne comporte aucune archère. Par contre, en son milieu se dresse une tour de trois étages au bas de laquelle se trouve la porte d'entrée (fig. 12 et 13). A chaque étage, on trouve trois archères de façade, deux archères de coin et deux archères latérales, toutes plongeantes. Après ce rempart, on trouve plusieurs vestiges de construction intéressants. Tout d'abord, sur la droite, un corps de garde voûté encore intact. Il y a aussi une maison forte du XIIIe siècle qui semble avoir été la résidence du gouverneur du fort. Une belle citerne lui fait suite. On trouve aussi des vestiges de murs faisant

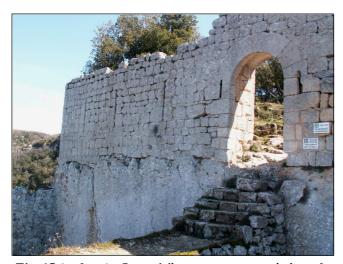
Fig. 15 (en haut) : Le troisième rempart protégé par le fossé entièrement creusé dans le roc. Un passage bâti a remplacé l'ancien pont-levis.

Une cinquantaine de mètres en arrière du second rempart, toujours protégé par un beau fossé creusé entièrement dans le roc, s'élève le troisième et dernier rempart (fig. 15). D'une longueur de 16m, il barre toute la largeur du plateau qui s'est rétréci. Un passage construit et remblayé, remplace le pont levis ou escamotable d'origine. Il permet de franchir le fossé, donnant accès à une belle porte avec un arc plein-cintre. Sept meurtrières permettaient la défense de ce dernier obstacle, bien ancré sur le roc et qui s'élève encore de 3 à 6m suivant les endroits. Coté S.O., le rempart surplombe une grotte creusée dans

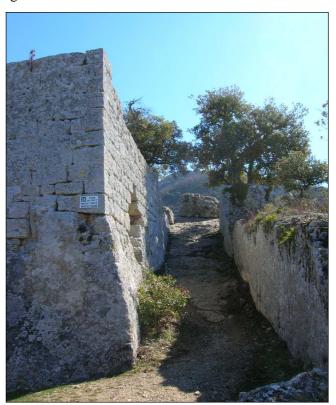
Fig. 18: Le donjon ancré sur son rocher légèrement taluté par le creusement d'un fossé. Les deux autres cotés, adossés au vide, n'ont pas besoin de fossé.

Trente mètres plus loin, se trouve le dernier ouvrage fortifié du fort : le donjon protégé lui aussi par deux fossés taillés dans le roc au N.O. et au S.O. (fig. 18). Sur les deux autres cotés, ce fossé est inutile ; au N.E., le donjon surplombe un vide de 60 m! Dernier refuge après le dernier rempart, ce donjon qui n'émerge plus que 4 ou 5 m de la roche sur la-

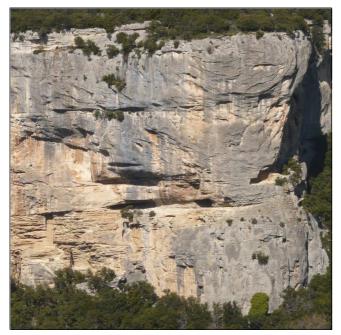
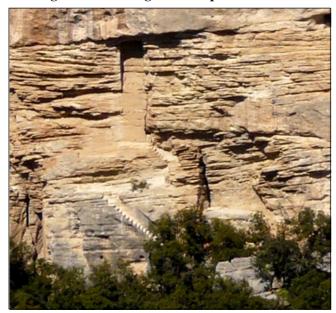
Dans la falaise, face au fort de Buoux, de nombreux abris naturels ont été occupés. En bas à gauche, peu visibles sur la photo, de vastes escaliers ont été taillés. Leur agrandissement figure sur la photo en-dessous.

L'accès à la cavité visible à droite de la falaise sur la photo du haut nécessite des passages en escalade.

Avec ses falaises et toutes les cavités qui s'y ouvrent, la région de Buoux était propice à l'aménagement de sites défensifs troglodytiques. La zone la plus caractéristique se trouve dans la falaise qui fait face au fort de Buoux, en rive droite de l'Aiguebrun [7]. Au milieu de cette falaise fréquentée par les escaladeurs, s'ouvrent plusieurs cavités interstrates. Des escaliers avaient été aménagés pour accéder à certaines d'entre elles, mais l'écroulement de pans rocheux au bas de la falaise les rendent maintenant inaccessibles. A l'est de la falaise, l'accès à l'un de ces abris a été équipé de cordes, mais reste réservé à des escaladeurs. Si la taille de la roche montre son

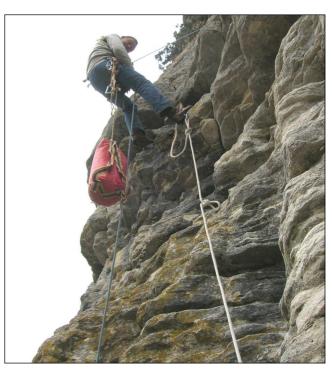
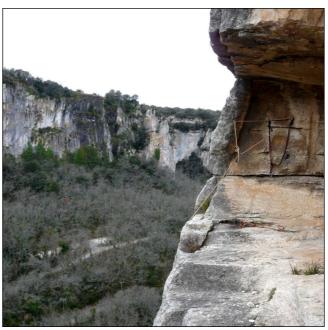
Photo du haut : l'accès à cette cavité n'est pas permis à tout le monde! En bas, on voit les creusements de la roche et la corde amarrée pour descendre en rappel vers une grande terrasse inférieure. Aucune maçonnerie n'est visible.

occupation ancienne, différemment de ce qu'écrit A.-Y. Dautier, je n'ai pas retrouvé d'assises de murs de pierres sèches. Faute d'archives et de moyens de datation précis, il est difficile de reconstituer l'histoire d'un tel site, On ne peut qu'émettre des hypothèses.

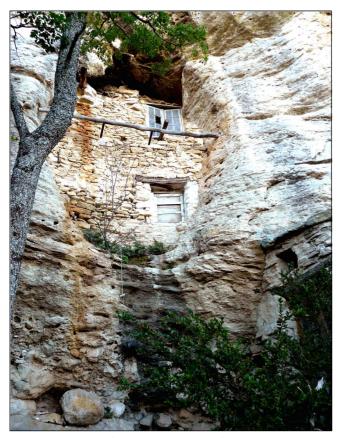
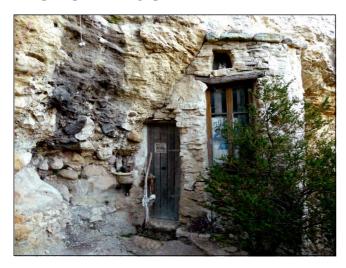
Le refuge perché de Champs est défendu par 5 m de verticale, dont 4 en surplomb. En bas à droit, il est complété par un refuge plus accessible.

En fait, cet abri se scinde en deux parties : une partie au sol a été bâti sous une zone en surplomb de la falaise, formant une pièce de 5 m par 3,6. A coté, défendue par le même surplomb, une grotte en hauteur a été aménagée sur deux niveaux.

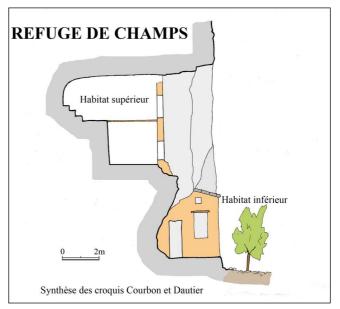
La topographie montre le surplomb qu'on ne peut franchir qu'avec une échelle.

André-Ýves Dautier [7] nous signale la grotte refuge située dans des falaises, 600 au S.O. de la jolie ferme de Champs, à Sivergues. Cette grotte suspendue, s'ouvre au dessus d'un surplomb à 5 m de haut dans la paroi rocheuse et une échelle est nécessaire pour y accéder.
